# Das Juwel nimmt Formen an

DIE RESTAURATIONSARBEITEN AM LORIHISCHI GEHEN GUT VORAN

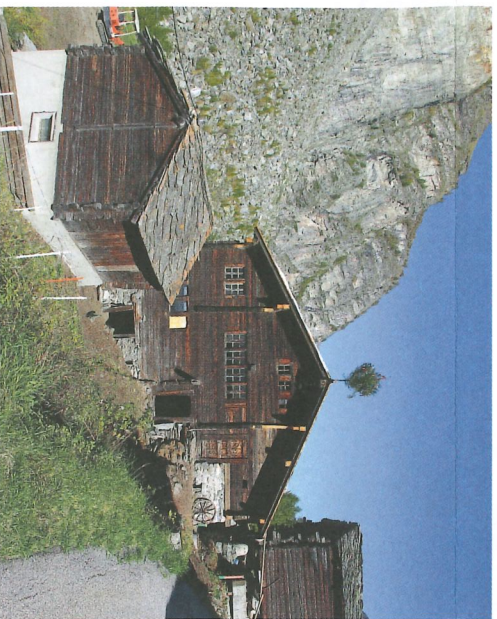
Eine Holzwand im Lorihischi stammt aus dem Jahr 1268.

Das Haus wurde also noch vor der Gründung der Eidgenossenschaft im Jahr 1291 errichtet.

Mittels Dendrochronologie konnte das Alter der Holzwände ermittelt werden. Bei dieser Datierungsmethode wird bei der Definierung der Jahresringe von Bäumen das Alter der verwendeten Holzsubstanz eruiert. Die Bäume der ältesten Holzwand im Untergeschoss wurden in den Jahren 1268 gefällt. Demnach wurde der erste Teil des Gebäudes bereits um 1268 erstellt. Damit gehört eine Blockwand des Lorihischi, dem ältesten erhaltenen Gebäude in Randa, vermutlich auch zu den ältesten Bauteilen der noch erhaltenen Gebäude in den Vöspertälern.

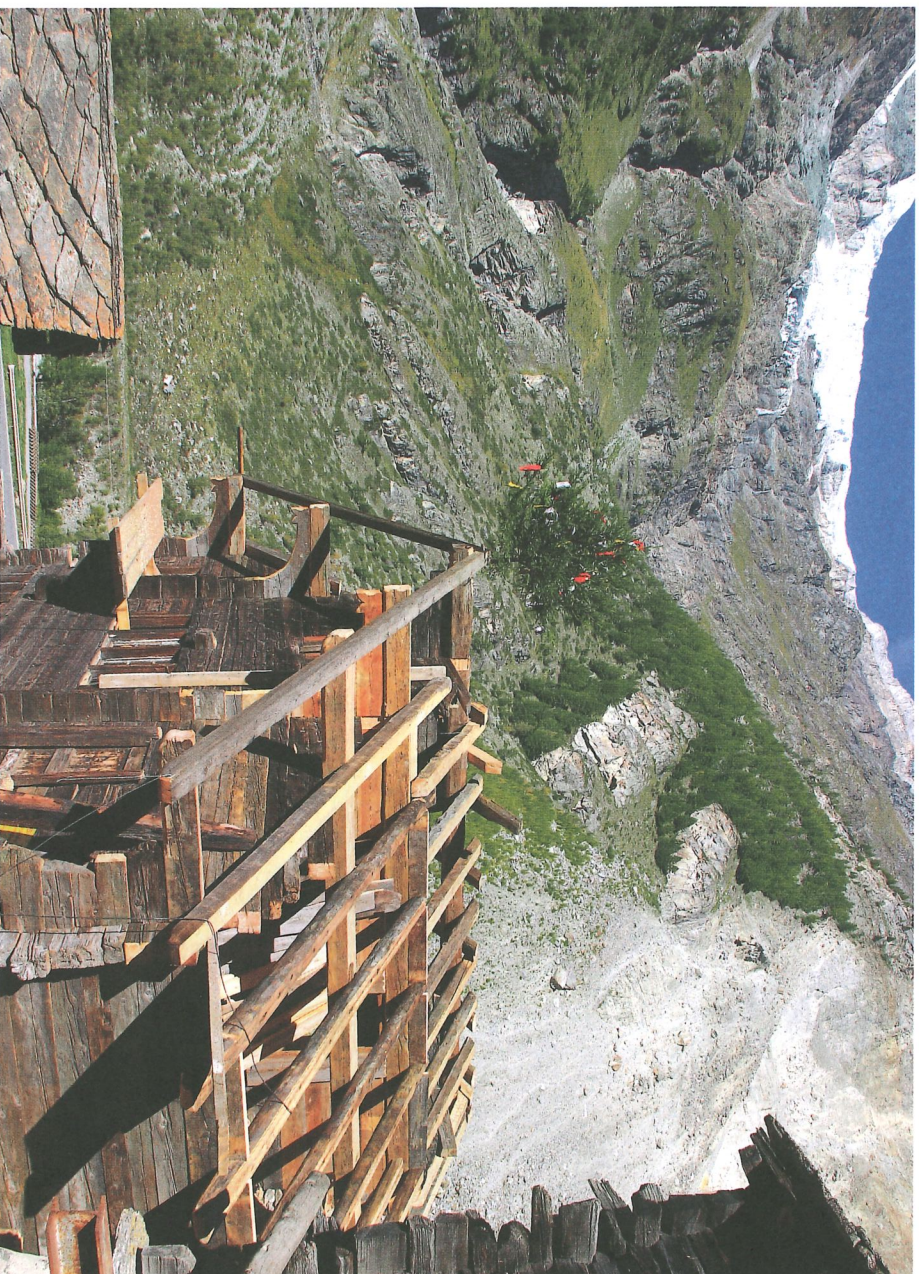
Aufrichte beim Hauptgebäude des Lorihischi in Randa. Das Dach musste restauriert werden.

Man ist zu Recht stolz, ein solch altes Gebäude auf Gemeindeboden zu haben. Im Sommer 2013 wurde nach langem Planen und grossen Vorarbeiten mit der ersten Bautape begonnen. Der Holzbereich wurde gesichert, um sämtliche Fundamente und Grundmauern zu erneuern. Im darauffolgenden Jahr ersetzte man die morsche Wände. So blieb genug Zeit, um im Herbst einen neuen Dachstuhl aufzusetzen.

Ein schönes Aufrichtebäumchen schmückte den Dachfirst. Bei dieser Gelegenheit konnte die Dorbevölkerung zu einer Besichtigung und einer «Minäschtra» eingeladen werden.
